INFORME SOBRE LA DESTRUCCION, POR LA ADMINISTRACION ESPAÑOLA,
DE LA ZONA HUMEDA DE "LAS SALADAS DE ALCANIZ".

**FEDERACION DE GRUPOS DE DEFENSA
DE LA NATURALEZA**

ISAAC MORENO GALLO

Ing. Tec. de Obras Publicas

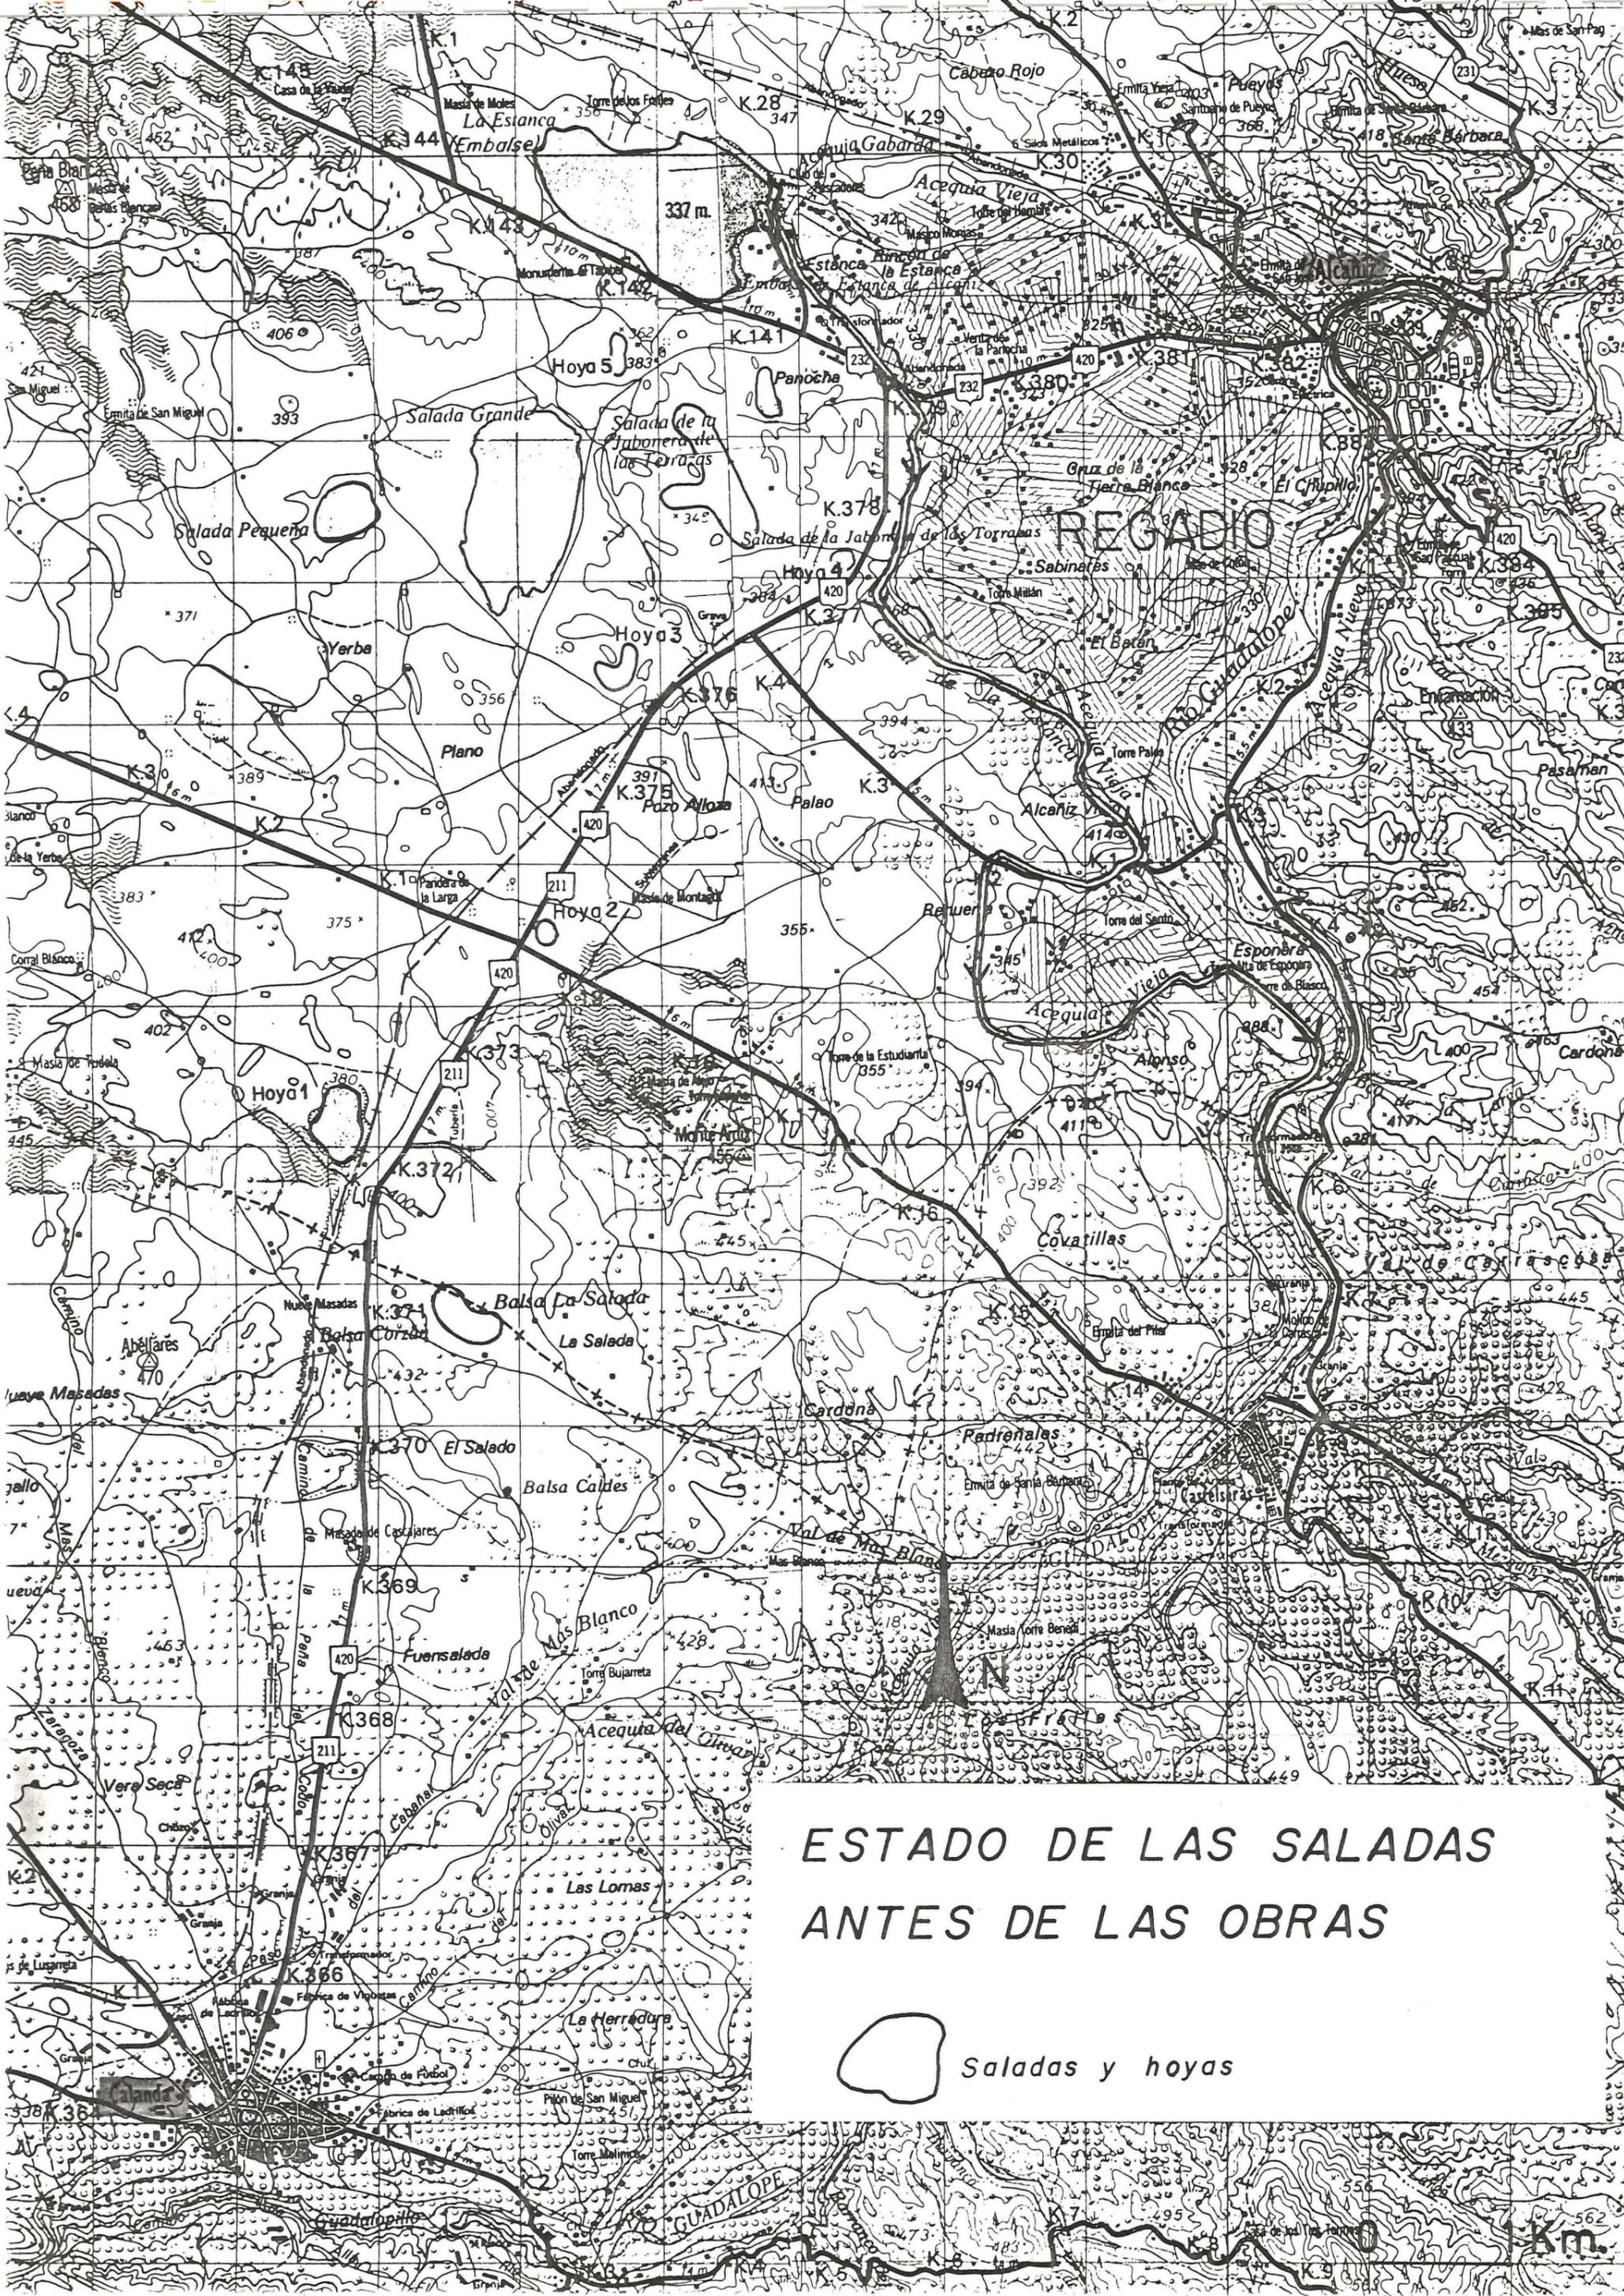
ESTADO DE LAS SALADAS ANTES DE LAS OBRAS

Saladas y hoyas

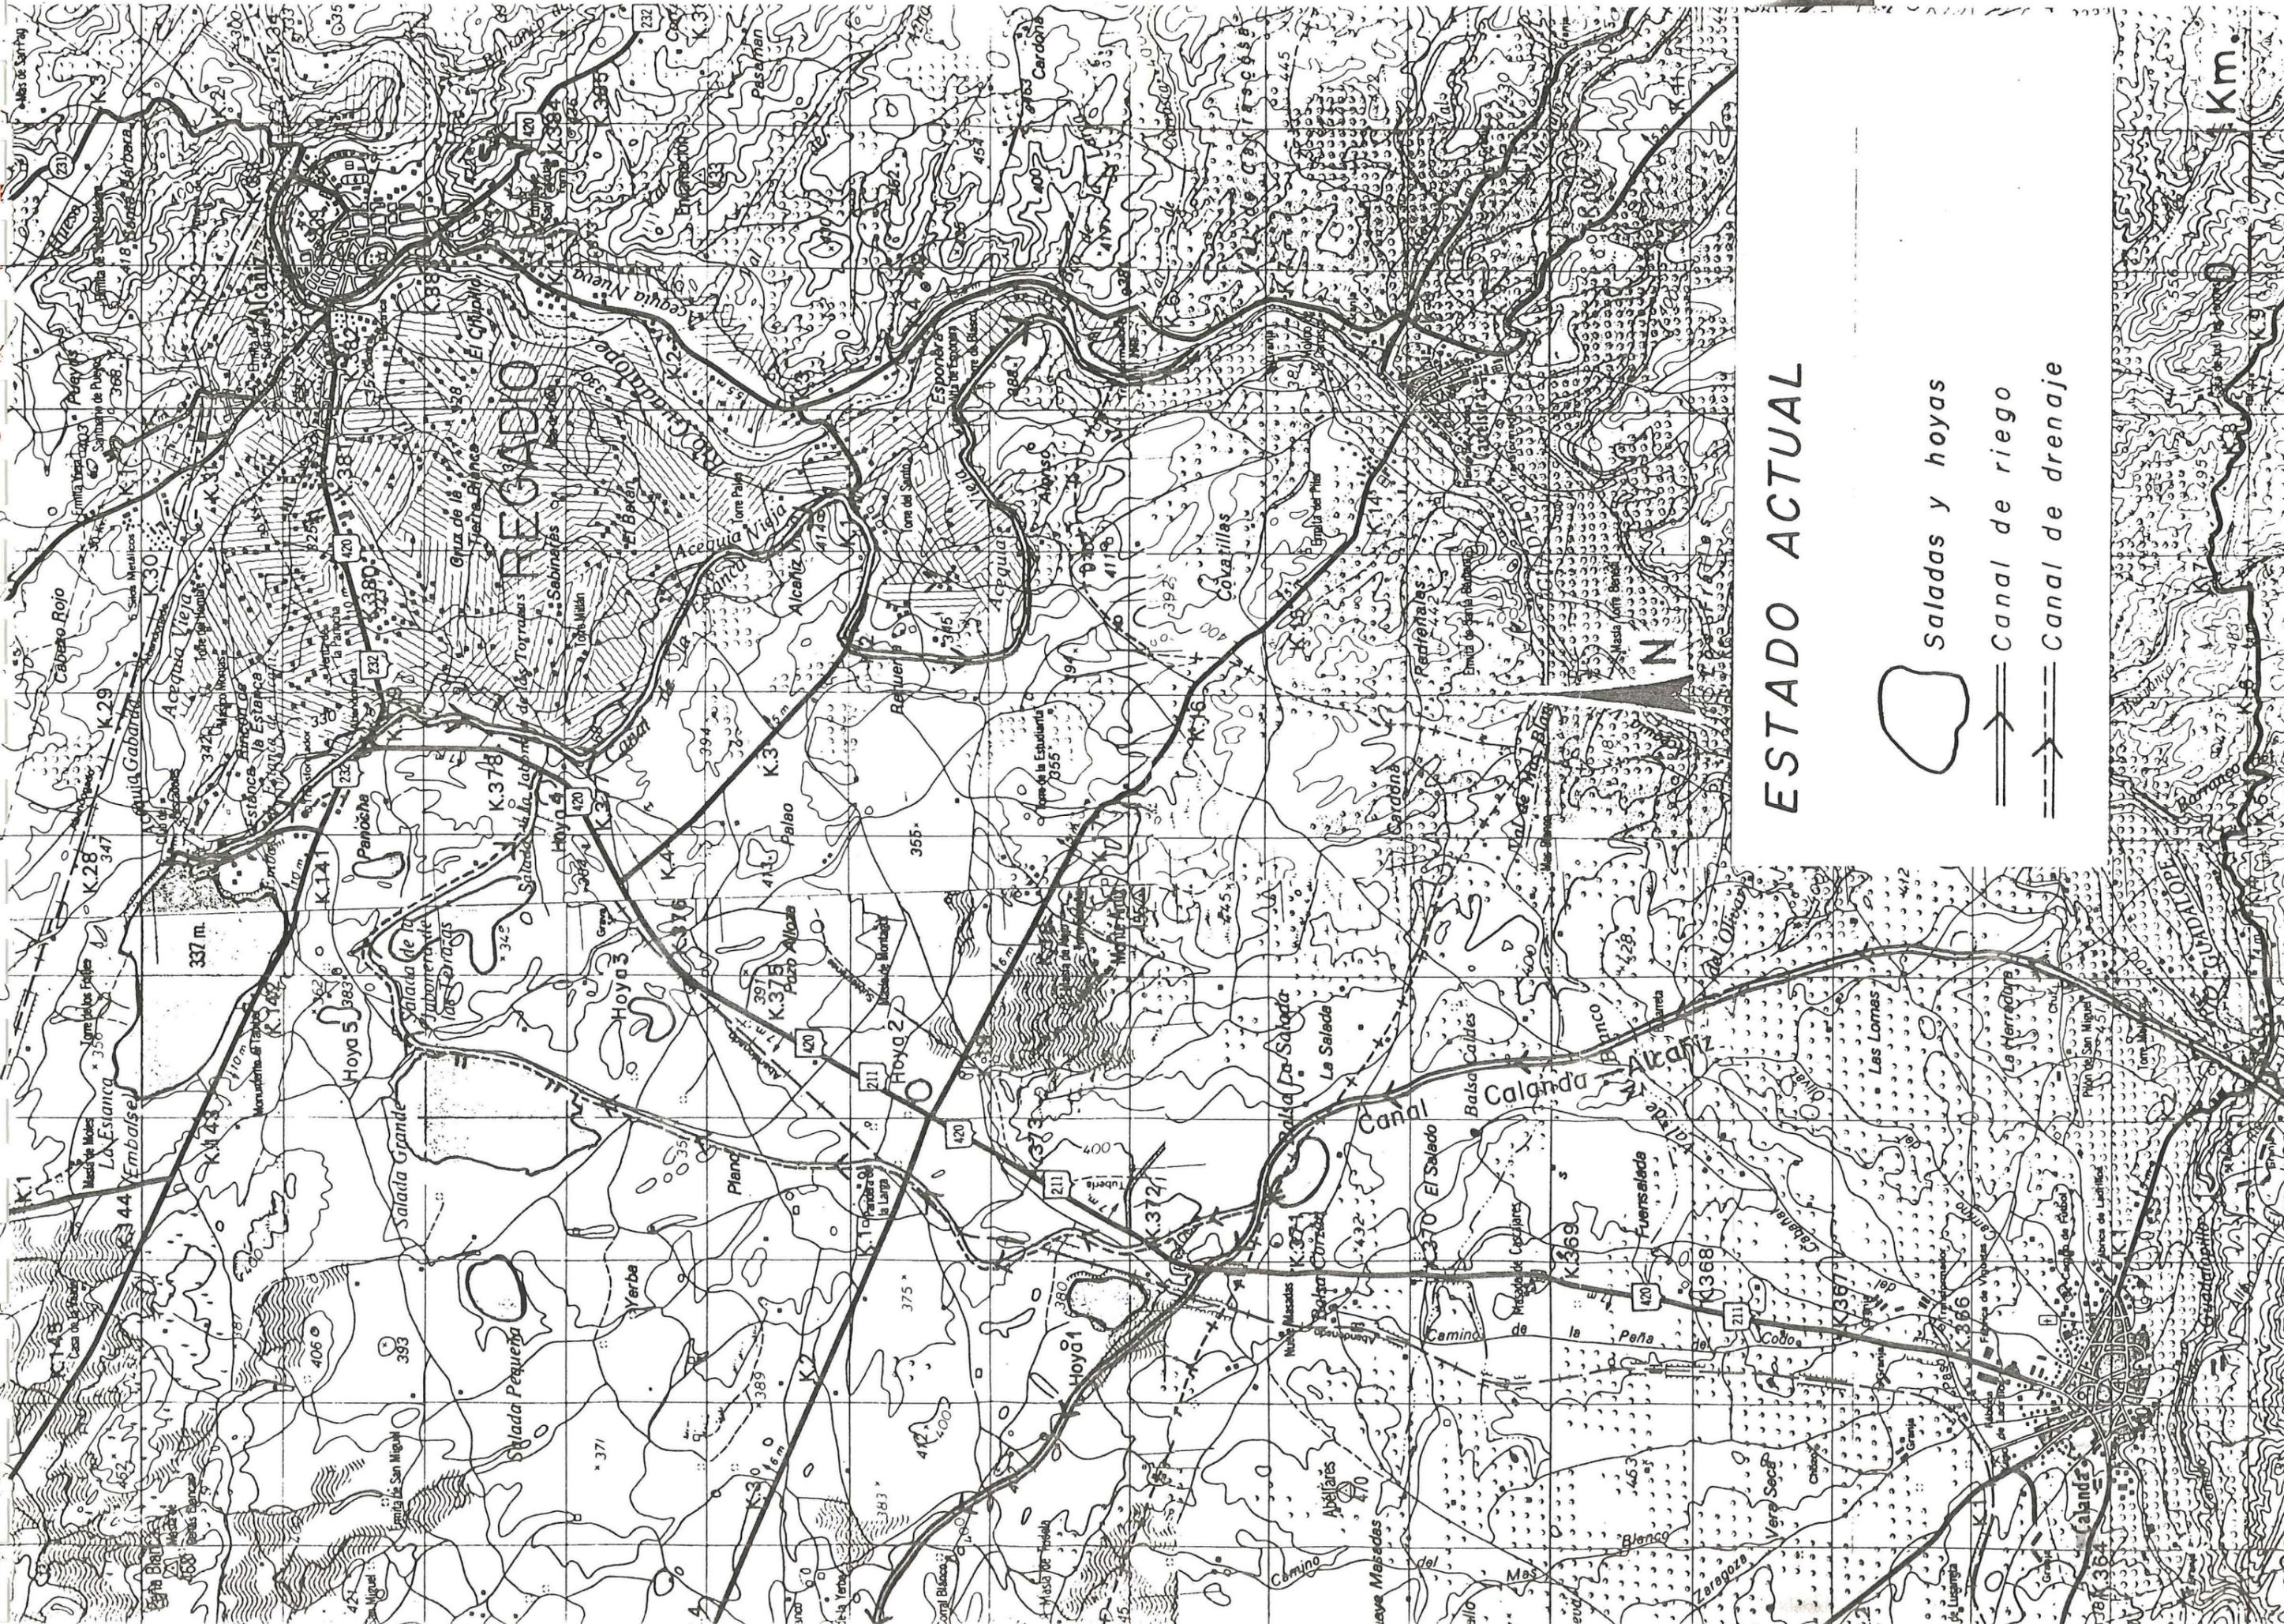
ESTADO ACTUAL

Saladas y hoyas
-

Canal de riego
-

Canal de drenaje

Como evidentemente la cuenca no tiene drenaje natural, se hacía preciso asegurar el desagüe del agua del sistema de riego por lo que, tal y como recogía el proyecto, se ha realizado un drenaje general de la cuenca, rompiendo así el endorreísmo y destruyendo alevosamente la totalidad de la zona húmeda que formaba las saladas.

que está actuando con total efectividad. Además de afectar completamente a la capacidad de embalsado de las grandes lagunas, hasta ser casi nula, al ser este mas profundo que los propios lechos lagunares, altera gravemente toda la hidrogeología de la zona, eliminando así la viabilidad de posibles recargas subterráneas, y facilitando la percolación del escasísimo volumen que aún puedan embalsar las lagunas.

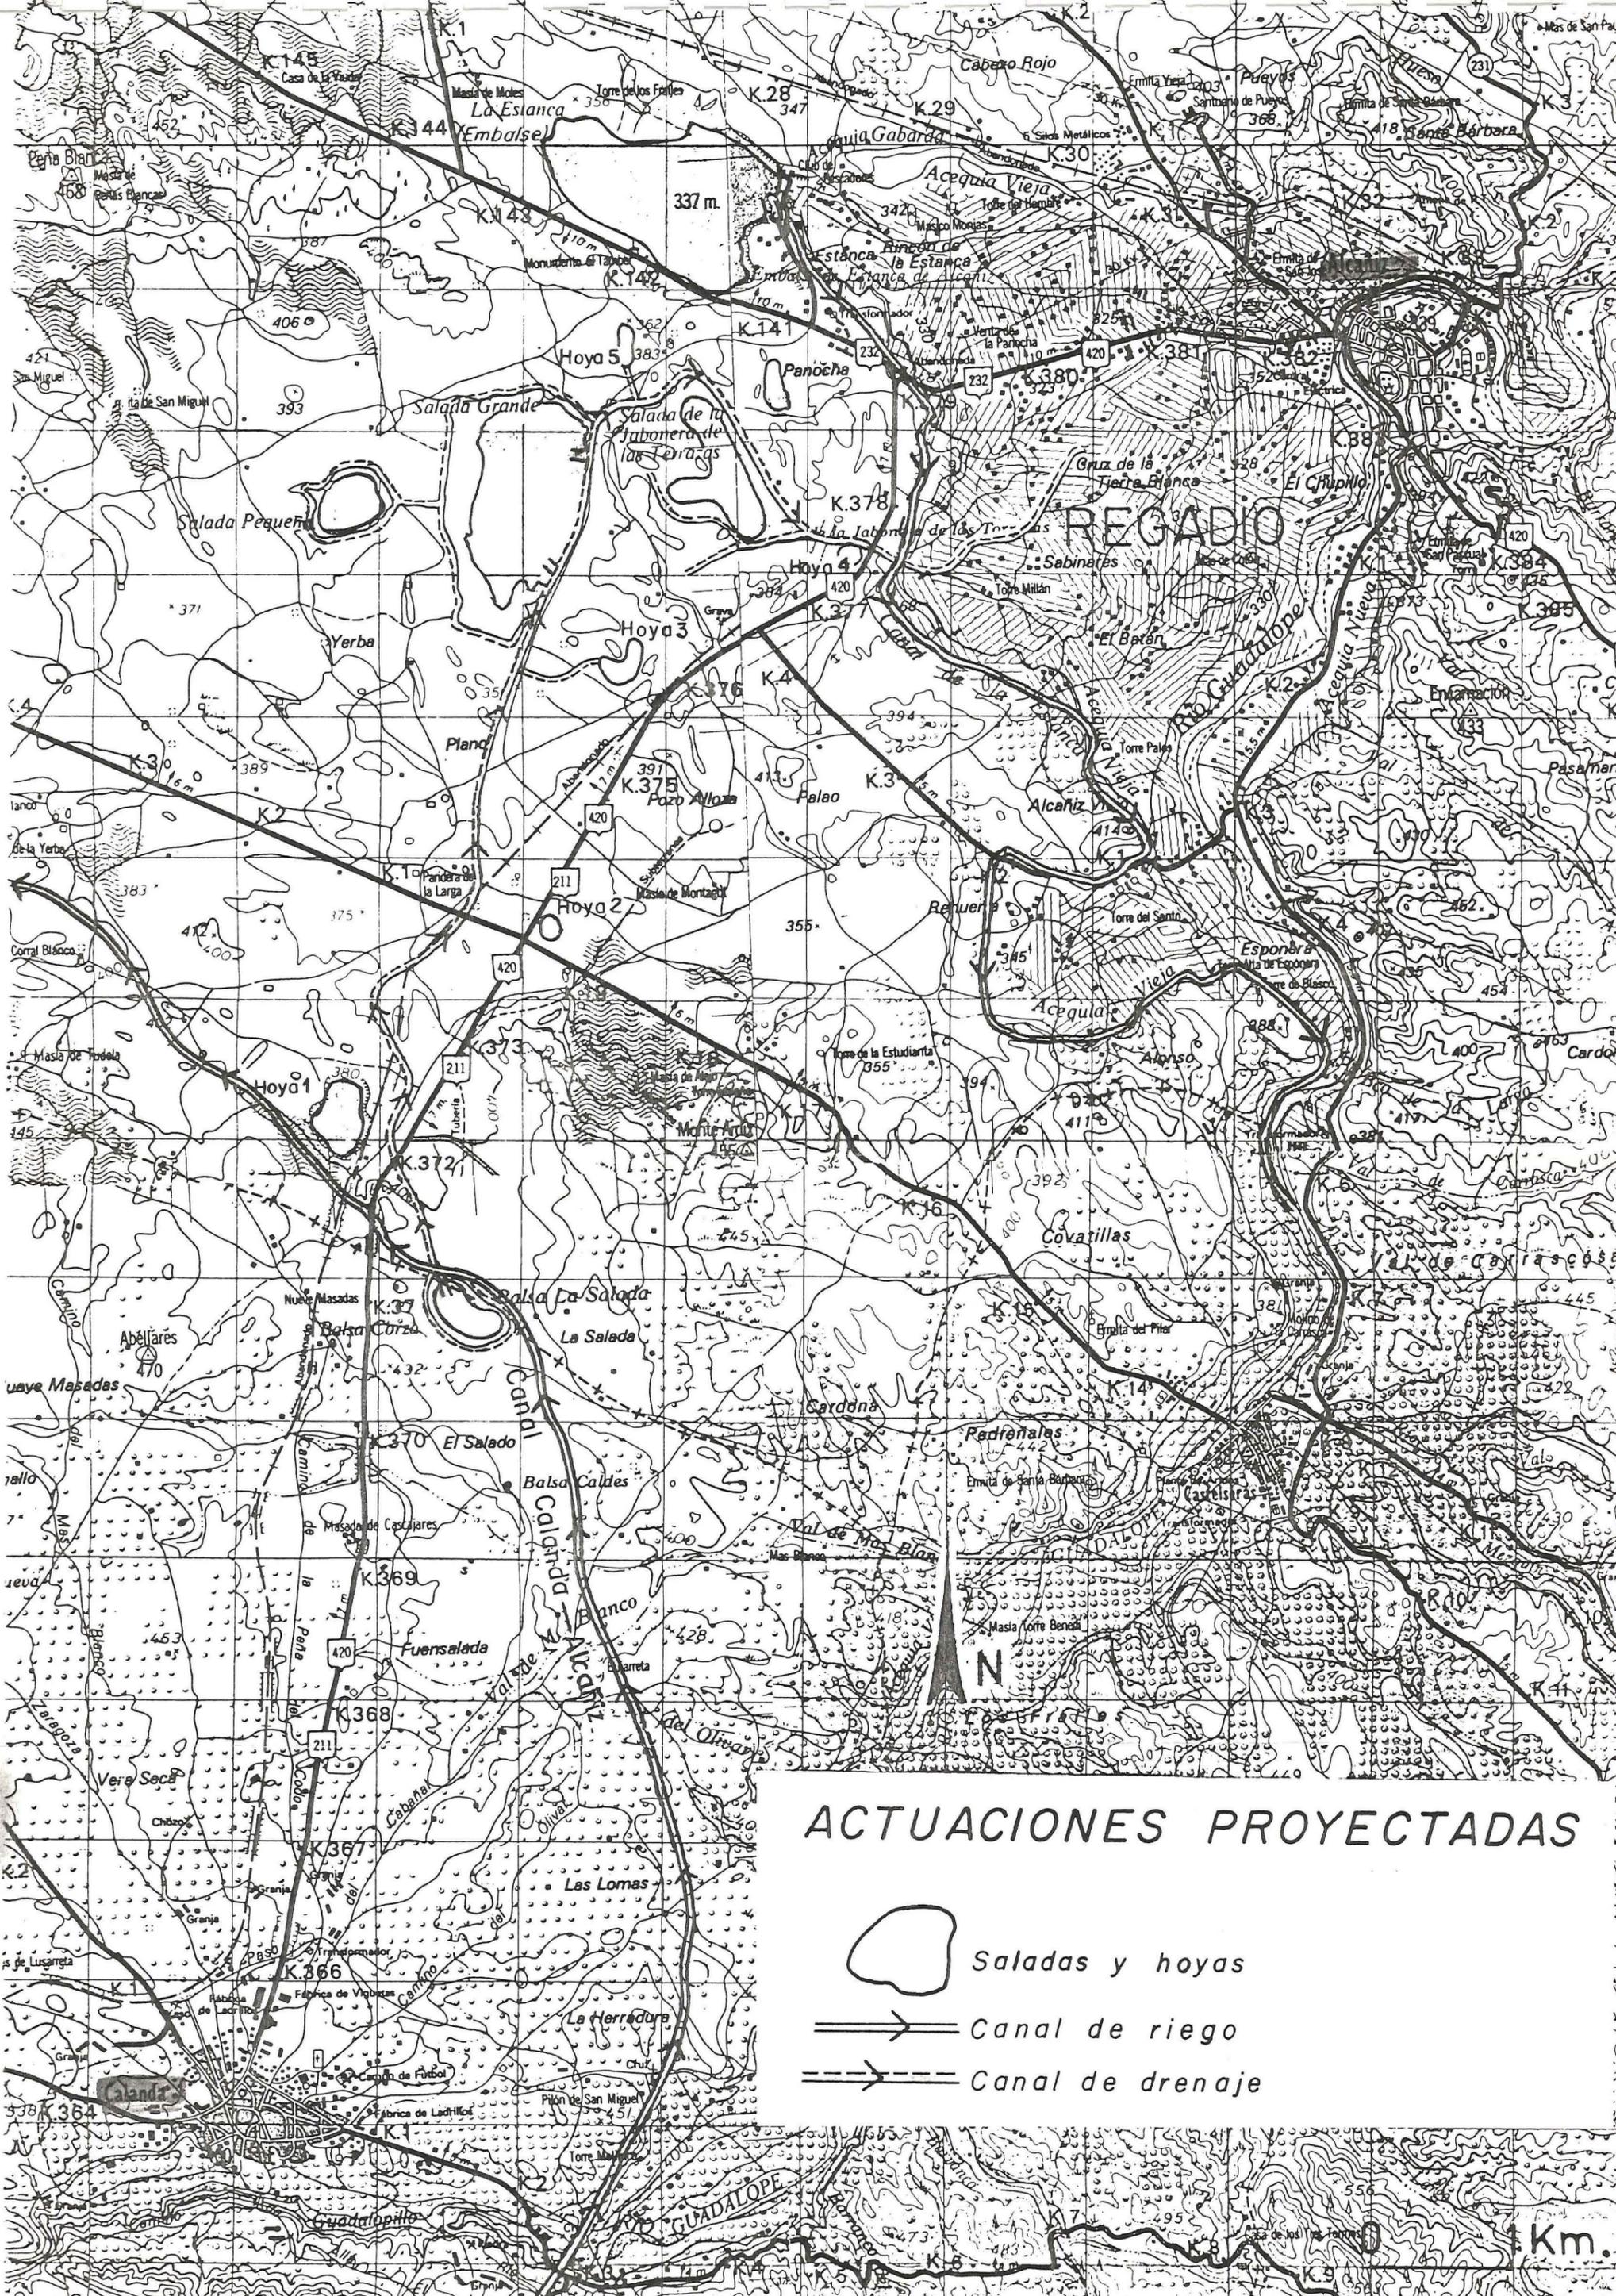
ACTUACIONES PROYECTADAS

Saladas y hoyas

Canal de riego

Canal de drenaje

Las obras, lejos de estar terminadas, no han hecho más que empezar y aún faltan la mayor parte de las realizaciones, no solo en lo que se refiere a la distribución del agua para riego, si no las de los propios drenajes, pues está proyectada una mas extensa red de drenajes que desaguan en el colector principal, ya realizado, darán el golpe de gracia a todo el sistema de lagunas y hoyas.

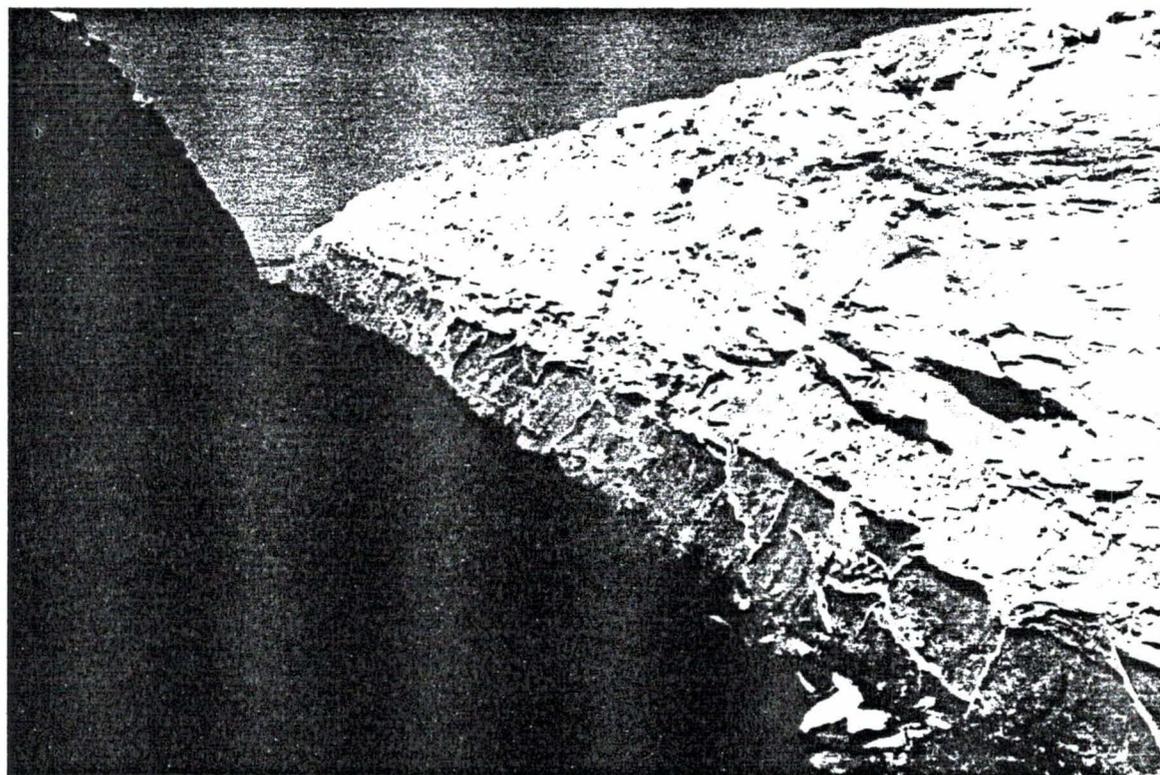
4.2.- El canal de drenaje principal o drén colector realizado, nace en esta trinchera de drenaje que desagua la Balsa La Salada de Calanda. El carácter yesífero de los suelos se hace aquí evidente.

- Cierre efectivo de toda la longitud del canal de drenaje principal y los demás efectuados. Se emplearán las mismas tierras que se estrajeron de los drenajes en las zonas donde estas se han apilado lateralmente.
- No someter a regadio ningún terreno situado dentro de la cuenca lagunar asegurándose que a las lagunas y puntos bajos del endorreísmo no afluyan otras aguas que las que de forma natural han afluido siempre, tanto en calidad como en cantidad.
- Dejar sin cultivar una superficie de terreno suficiente en las zonas marginales de las lagunas, favoreciendo con ello el desahogo de la vegetación halófila y la formación de estepas naturales.

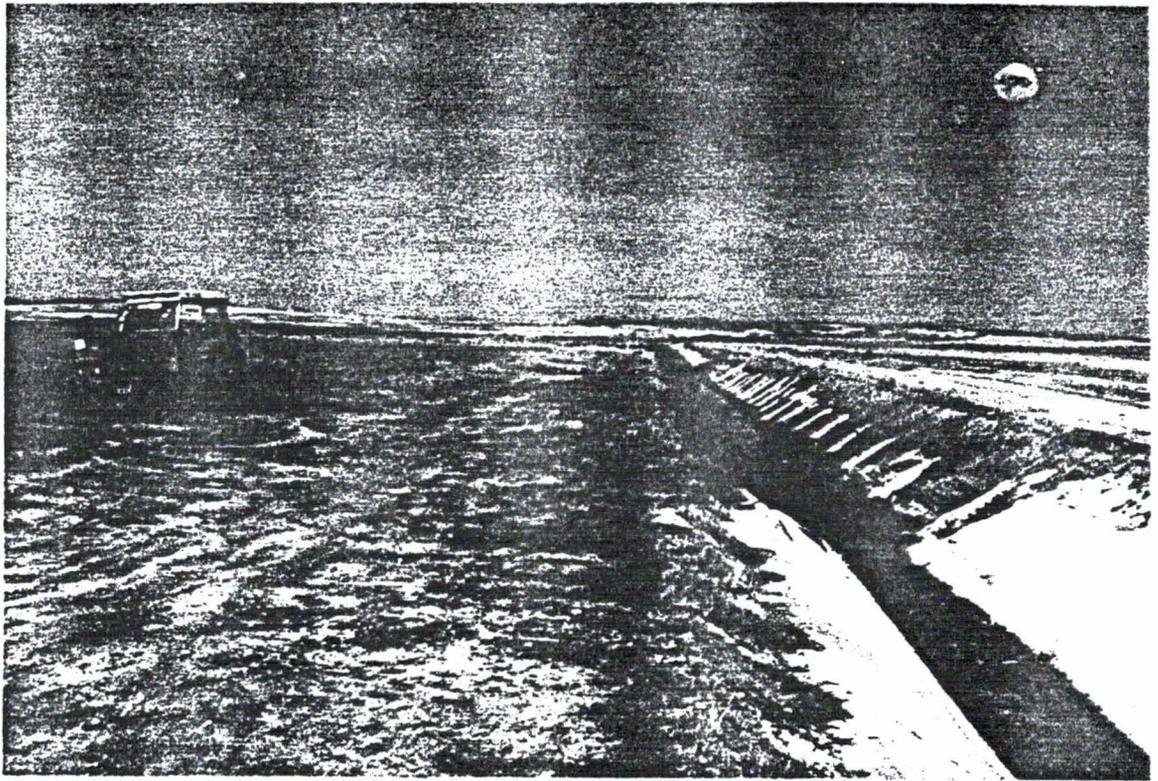
4.3.- "A río revuelto", los agricultores están roturando los prados naturales, anterior refugio de valiosas especies de aves esteparias. A la derecha el drén colector.

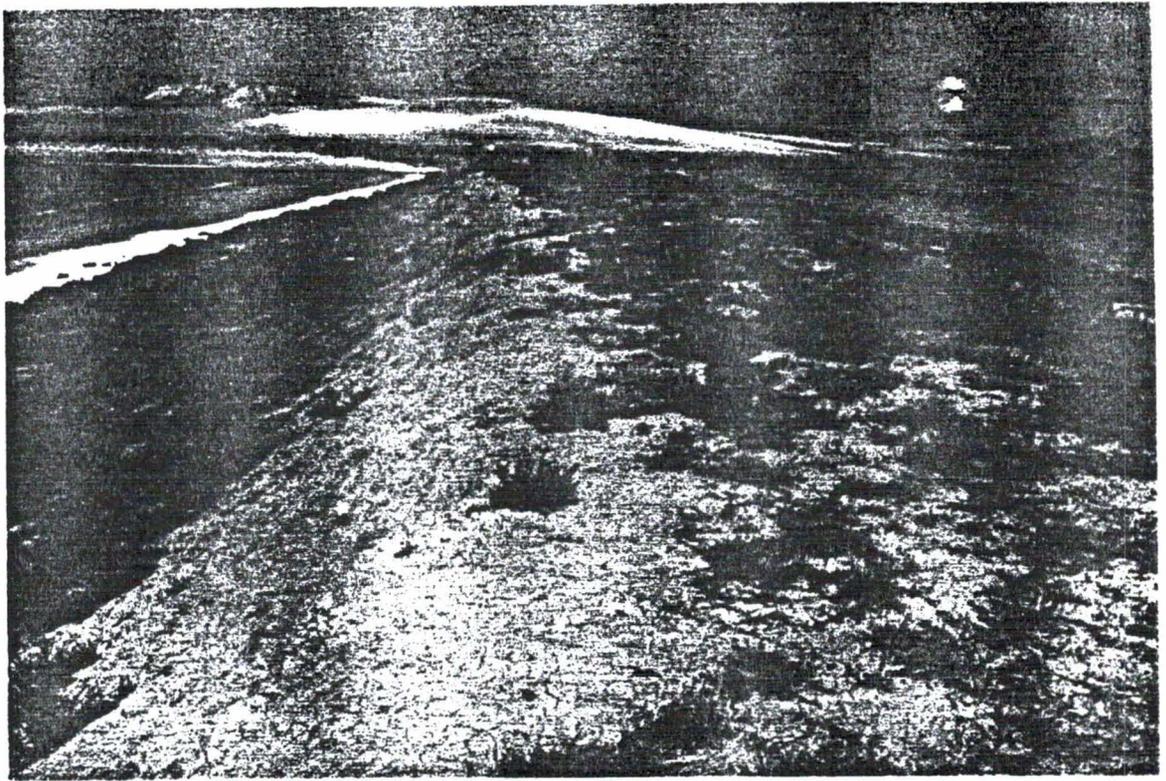
El vertido de las tierras extraídas de la excavación de los canales ha destruido una notable superficie de vegetación halófila además de romper el perfil característico de las lagunas que bordean y, para empeorar las cosas, los agricultores locales han comenzado a roturar los prados naturales hasta ahora incultos y sin aprovechamiento agrícola debido en gran parte a su alta salinidad.

4.5.- El vertido de las tierras de excavación procedentes del profundo canal de drenaje (a la derecha), que bordea la Salada Grande (izquierda), ha enterrado la vegetación halófila y ha roto el perfil característico de las orillas de estas lagunas.
